Interessengemeinschaft  
„Das Ende des Zweiten Weltkrieges  
zwischen Oder und Spree.  
Ereignisse, Folgen und Erinnern“

Newsletter 02/2017 vom 20.12.2017

## Neue Erkenntnisse über die B-Stelle der 8. Gardearmee auf dem Reitweiner Sporn

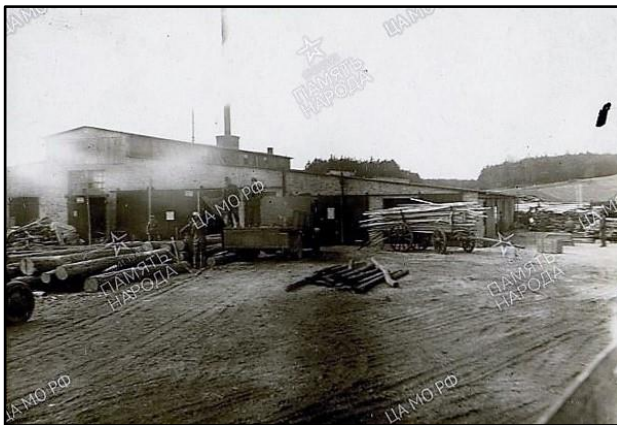
Ansichten des Sägewerks in Drossen nach der Wiederinbetriebnahme durch die Rote Armee (Quelle: ZAMO RF, f. 30392, op. 1, d. 45)

Anfang März 1945 nahmen Pioniere der Kompanie von Oberleutnant Awakjan aus dem 270. Pionierbataillon das Sägewerk in Drossen wieder in Betrieb. Nach anfänglichen Schwierigkeiten im Umgang mit den ungewohnten dampfbetriebenen Sägegattern, gelang es innerhalb von zwei Tagen alle Gatter in Gang zu setzen. Dabei wurden zu Hilfsarbeiten auch 60 deutsche Kriegsgefangene eingesetzt.

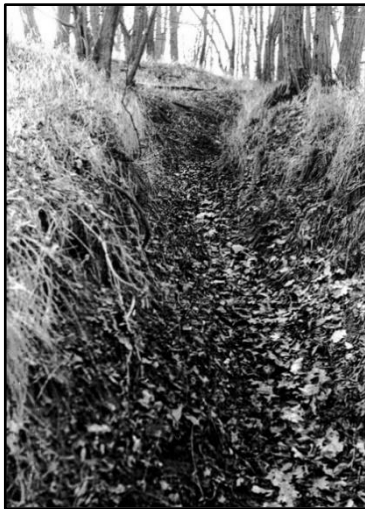
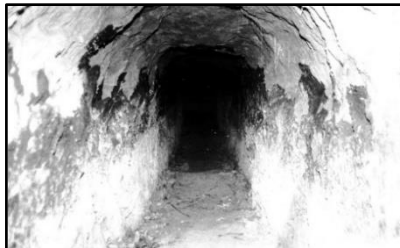
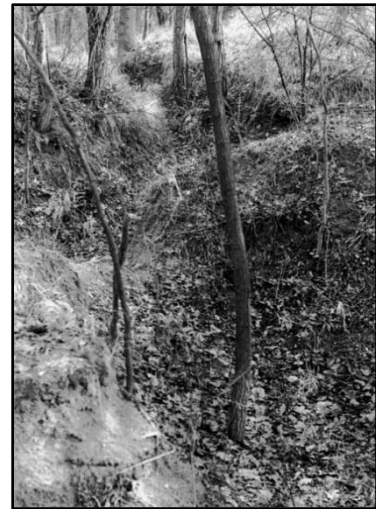
Ansichten verfallener Laufgräben und des linken verschütteten Gangs des unterirdischen Schutzraums (von innen)

den ursprünglichen Zustand versetzt wollte. Dazu kam es jedoch nie, da der damalige 1. Sekretär der SED-Bezirksleitung Frankfurt (Oder), Jochen Hertwig das Projekt abgelehnt haben soll. Zu Beginn der 1980-iger Jahre war der Zustand des zum Teil verschütteten unterirdischen Schutzraums so schlecht, dass Maßnahmen zu seiner Sicherung und Konservierung unternommen werden mussten.
